RESOLUCIÓN N° _____ DEL _____

El Humedal Costero Natural de Lagos del Dulcino, se encuentra ubicado dentro del barrio Pozos Colorados, a pocos metros del mar Caribe, limita al norte con la falda del cerro La Gloria (considerado como suelo de protección y de reserva ecológica por el Plan de Ordenamiento Territorial del distrito); al este con la llamada troncal del caribe, al oeste con la playa Plenomar y al sur con numerables residencias turísticas (ver Figura 22).

Se identificó que este **COSTERO LAGUNAR SALOBRE**, ha sufrido de forma gradual un deterioro constante desde el año 2004, producto de la intervención realizada por diversos proyectos constructivos de tipo hotelero en la zona, lo anterior al identificarse (como se registra en el soporte fotográfico del área de estudio) la tala de individuos forestales presentes en la zona y la invasión paulatina de la franja de protección del humedal.

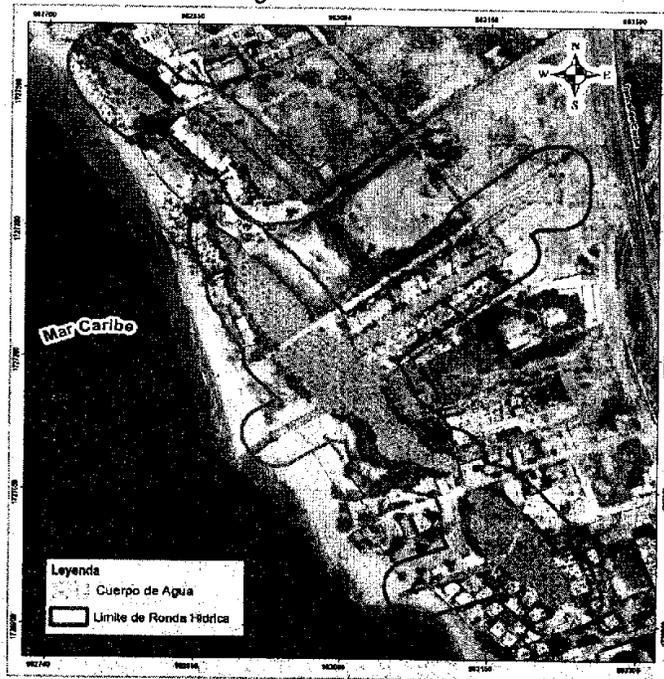
Figura 23. Ronda Hídrica de 30 metros establecida alrededor del cuerpo de agua permanente de Lagos del Dulcino.

De este modo, es importante aclarar que si bien es cierto existen pruebas de que el cuerpo de agua del humedal constaba de un área de inundación mucho mayor a la actual, se debe aclarar que la intensiva intervención antrópica en el sector (urbanización) ha generado un punto de no retorno que imposibilita la recuperación de las funciones del humedal relacionadas con las variaciones en el nivel de inundación. Por ende, la delimitación de la ronda hídrica del humedal se realizará en base a la extensión actual del cuerpo de agua, el cual, de acuerdo con la observación de imágenes satelitales, no ha mostrado variaciones desde el año 2005 hasta la fecha. La franja paralela de 30 metros es mostrada a la Figura 23.

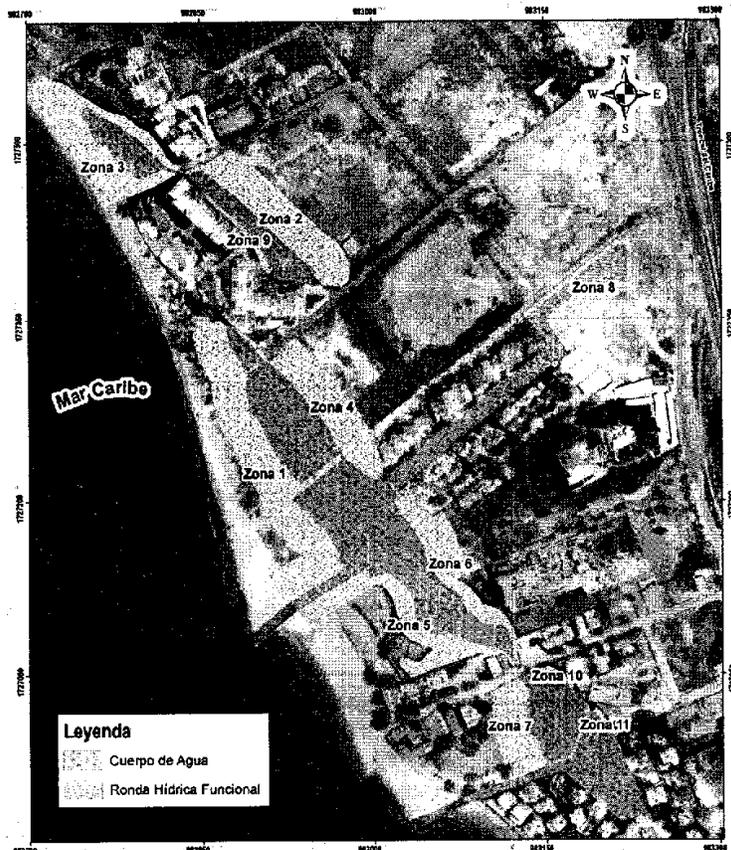
Figura 24. Establecimiento de Ronda Hídrica Funcional para el Humedal de Lagos del Dulcino.

Como se observa en la figura anterior, no es posible establecer una ronda hídrica propiamente definida, en el entendido que no es posible establecer una franja continua y paralela al cuerpo de agua permanente del Humedal Lagos del Dulcino como consecuencia de las invasiones y presiones que por años ha sufrido el sector dado al desarrollo urbanístico hotelero. De este modo fue necesario establecer una franja de protección variable y condicionada al sector, obteniendo algunas zonas en las que fue posible establecer hasta 30 metros de ronda hídrica y otras en las que solo fue posible establecer franjas de 3 metros para la ronda hídrica; la delimitación de estas zonas está dada a continuación.

Las figuras de manejo para el Humedal Costero Natural de Lagos del Dulcino, está condicionada por su ubicación y el porcentaje de la extensión de este sobre el territorio, que para el caso se refiere al distrito de la ciudad de Santa Marta, el cual por medio del artículo No 375 "Descripción de los Elementos que Conforman el Espacio Público Distrital" del Acuerdo distrital No 005 del 2000, declaro todos los humedales como uso de bien público y el predio en el que en la actualidad se encuentra como área residencial turística tipo 2, finalmente en el año 2013 la Resolución No 869 del 2013, emitida por el DADMA, POR MEDIO DE LA CUAL SE IDENTIFICAN, RESERVAN Y DECLARAN COMO DE INTERÉS AMBIENTAL LOS HUMEDALES EXISTENTES DENTRO DEL PERÍMETRO URBANO DEL DISTRITO DE SANTA MARTA Y SE ADOPTAN OTRAS DETERMINACIONES, declaró como reserva de interés ambiental al Humedal Costero Natural de Lagos del Dulcino, prohibiendo el ejercicio de cualquier actividad, obra o acción que cause impactos negativos en su sostenibilidad y atente en contra de su protección, conservación y preservación. Asimismo, se propone como zona potencial de protección y reserva las zonas establecidas como ronda hídrica y delimitadas en la Figura 24 y Tabla 11 del presente concepto técnico.

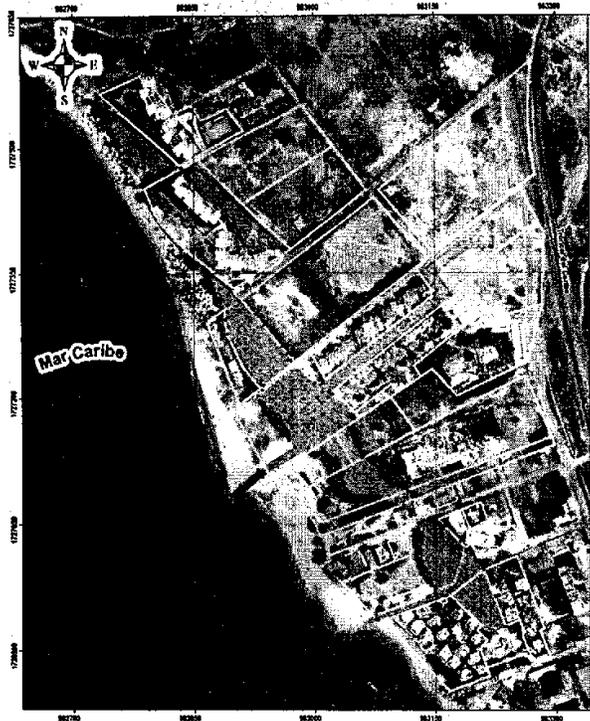
Figura 25. Predios dentro de una ronda hídrica de 30 metros paralela al cuerpo del agua del Lagos del Dulcino.

Al revisar la información catastral, se puede observar que un total de 32 predios se encuentran alrededor de una franja de 30 metros del Humedal Costero de Lagos del Dulcino, los cuales en su conjunto tienen una extensión de 195763.3 m². Del total de predios encontrados, solo uno (1) es de propiedad del Distrito de Santa Marta con un área de 3972.2 m² y el restante, es decir 31 predios están es tenencia de particulares con un área total de 191791.1 m². Del total existen 6 predios a los cuales están urbanizados bajo propiedad horizontal, entre los cuales destacan la urbanización de Lagos del Dulcino, y las torres Areia, Cabo Tortuga, Sierra Laguna y Sierra Beach Resórt, siendo estas últimas las más cercanas al cuerpo de agua y por tanto las que mayor presión sobre el humedal generan. De acuerdo con lo anterior se hace necesario buscar acercamientos con las personas propietarios de los predios que tienen directa influencia con el humedal Lagos del Dulcino a fin de generar escenarios de concertación que busquen acuerdos de conservación de la fauna y la flora presente en este. Los predios que se identificaron bajo un buffer de 30 metros correspondientes al Área Protección Forestal son mostrados a continuación.

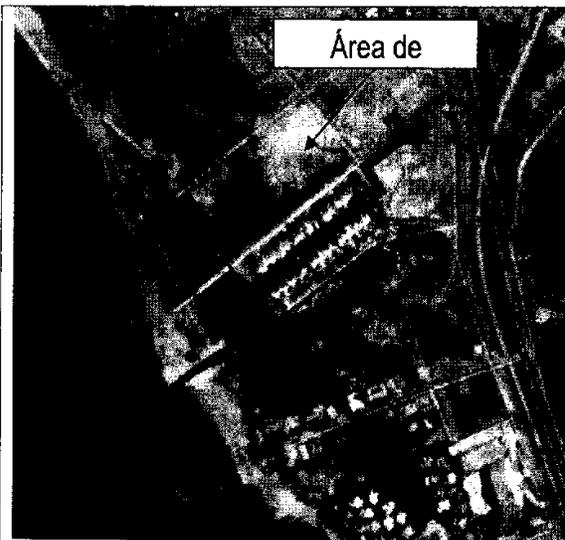
Foto No: 01

Observación: Área de estudio Julio de 2005, se identifica la presencia de un espejo de agua y vegetación colindante a los espejos de agua.

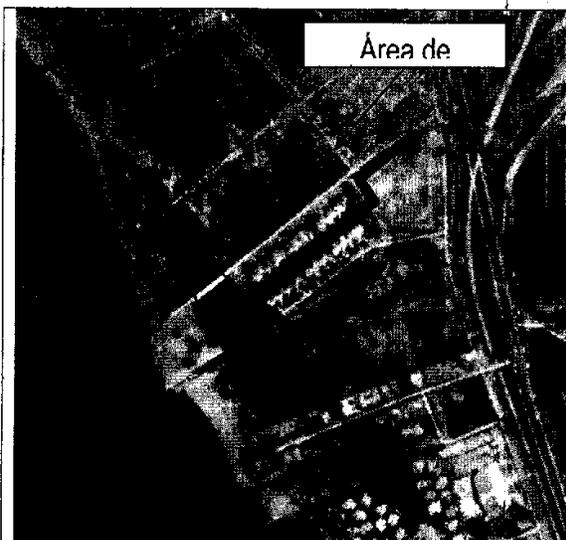
Foto No: 02

Observación: Área de estudio Junio del 2006, se identifica que no existen afectaciones con respecto al año anterior.

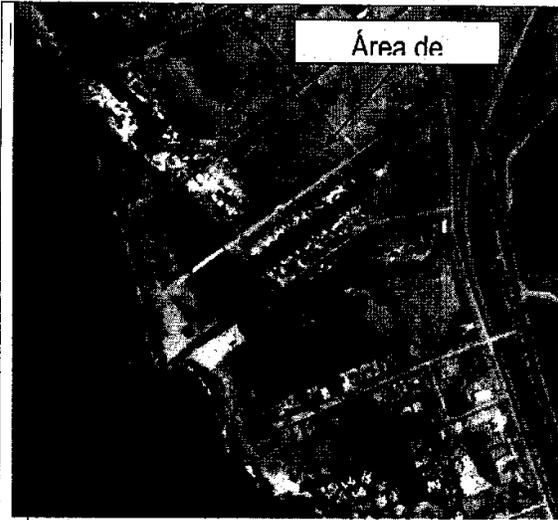
Foto No: 03
Observación: Área de estudio marzo del 2009, se identifica la primera intervención de urbanización con la construcción de un edificio en la parte alta del humedal.

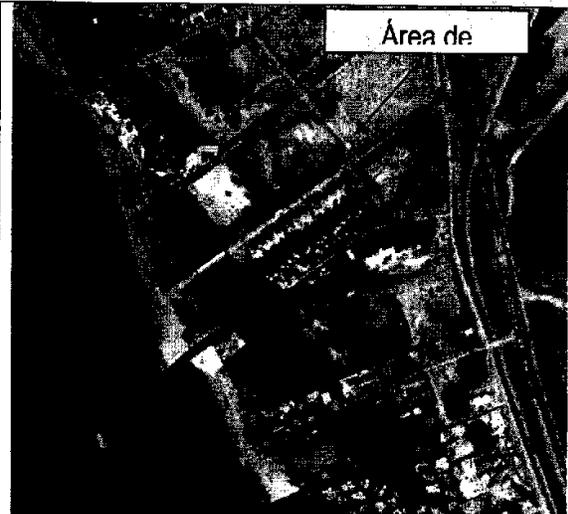
Foto No: 04
Observación: Área de estudio diciembre del 2009, no se observan mayores cambios respecto a la toma anterior.

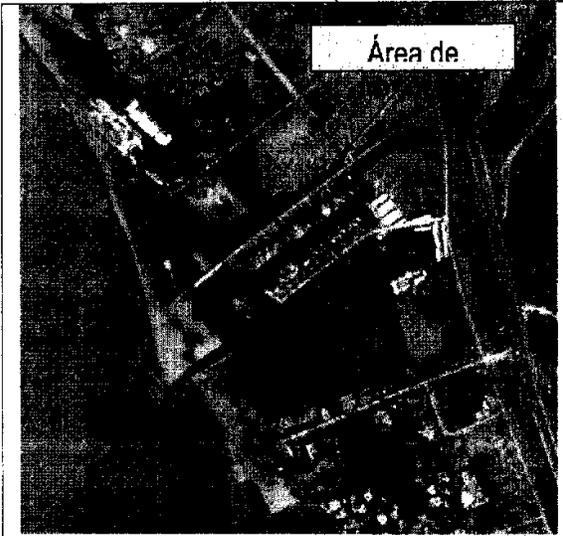
Foto No: 07

Observación: Área de estudio de marzo del 2014, se identifica una intervención de urbanización con la construcción de un edificio al extremo sur del humedal.

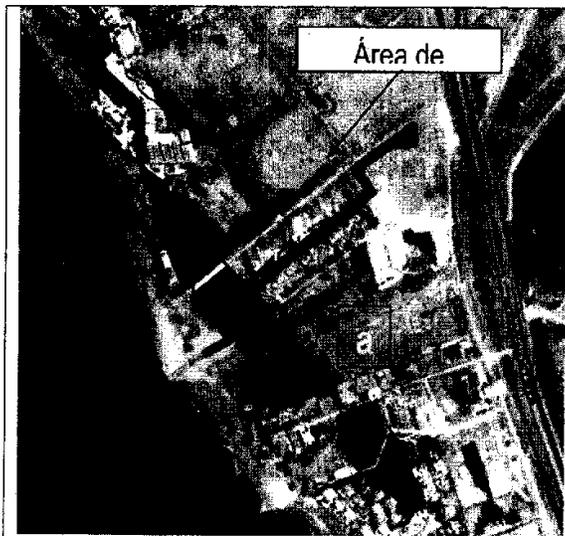
Foto No: 09

Observación: Área de estudio marzo del 2017, se observa la urbanización con una edificación en la parte media (Punto a).

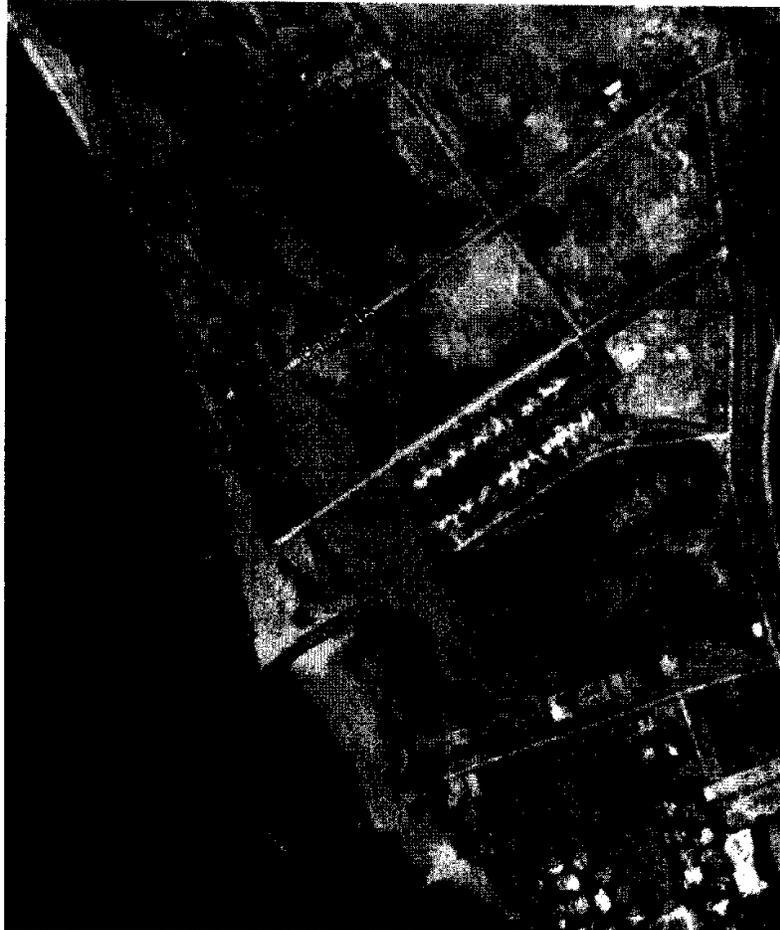
Figura 29. Delimitación del humedal Costero Natural de Lagos del Dulcino y la franja protectora de mangle en el área de estudio para el año 2004.

zona, de acuerdo a esto se zonifico espacialmente el complejo de humedal bajo las condiciones mencionadas, dicha delimitación es mostrada en la Figura 26.

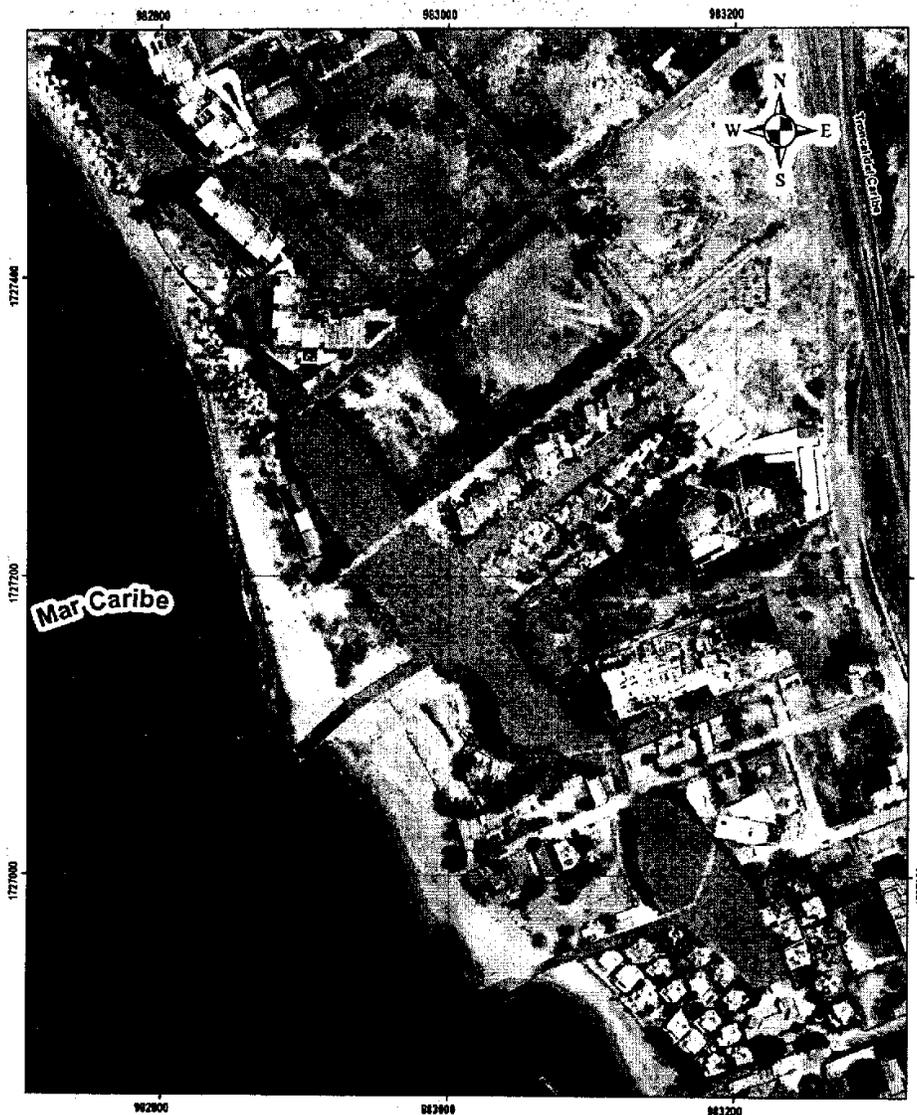
Con fundamento en lo anterior es posible identificar múltiples escenarios que condicionan la delimitación del humedal, principalmente relacionados con la construcción de edificios residenciales en el sector y la deforestación ocasionada por la expansión de estos en la zona. Así, en la Figura 27, atendiendo al análisis realizado por la Universidad del Magdalena, se define como espejo de agua del Humedal Costero Natural de Lagos del Dulcino, lo establecido dentro de la delimitación en azul.

Figura 30. Delimitación del Humedal Costero Natural de Lagos del Dulcino. (Ver tabla 27).

Asimismo, se presenta en las Tablas 27 y 28, la delimitación de los espejos del agua del Humedal Costero Lagos del Dulcino.
